## 耐震 One Point Advice #4

### 地震被害に学ぶ

耐震工学/Phase1 として位置付けた地震被害について、貴重な事例を紹介/考察する。国内の主要な地震被害調査のうち鉄筋コンクリート構造物の被害事例を引用したもので、被災状況を仔細に観察し、耐震工学上の要点を見直してみよう。ここでは、道路橋、鉄道橋、地中構造物など写真 1～写真 11 まで 14 点の画像を提示する。

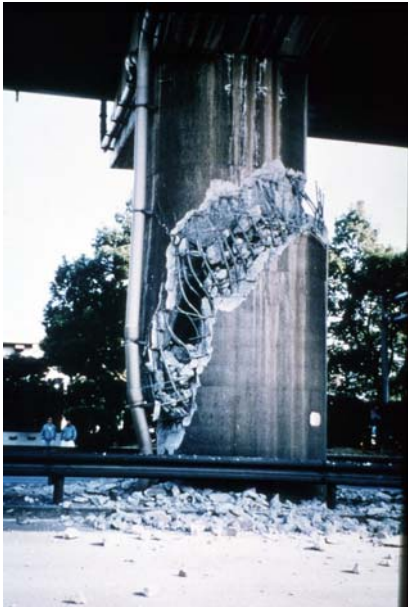
写真1左は、矩形断面の単柱式橋脚（角柱）で、橋軸方向の地震力にて完全なせん断破壊となった。段落し位置付近から斜めひび割れが進展、拡大したものと推察される。橋面にて相当量沈下し、使用不能状態となったと思われる。

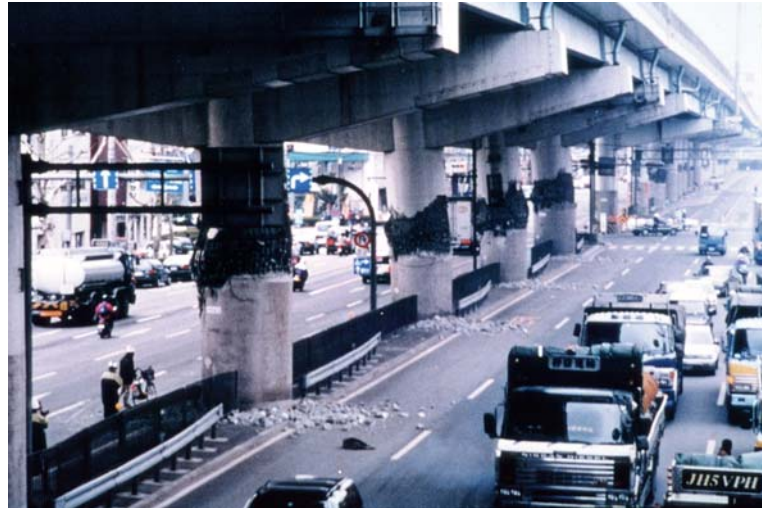
写真1右は、円形断面の T 型橋脚（丸柱）で、柱中部（段落し位置と思われる）にてかぶりコンクリートが剥落し、軸方向筋の座屈も見える。橋軸直交方向にやや傾斜（残留変形）しているが、かろうじて自立はしている。

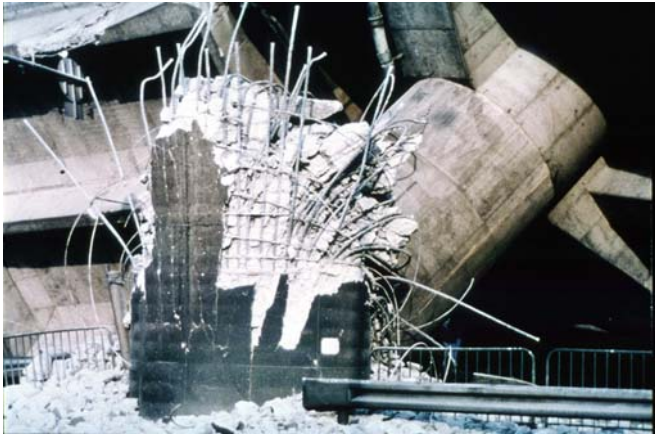
写真2左：柱中間部の段落し付近にて斜めひび割れが誘発され、せん断破壊が生じたと推察される。さらに、軸方向鉄筋が圧接部で破断したため、倒壊に至ったと考えられる。同じ高さ位置における軸方向筋の破断（圧接部と思われる）、およびばらけた帯鉄筋を見ることができる。

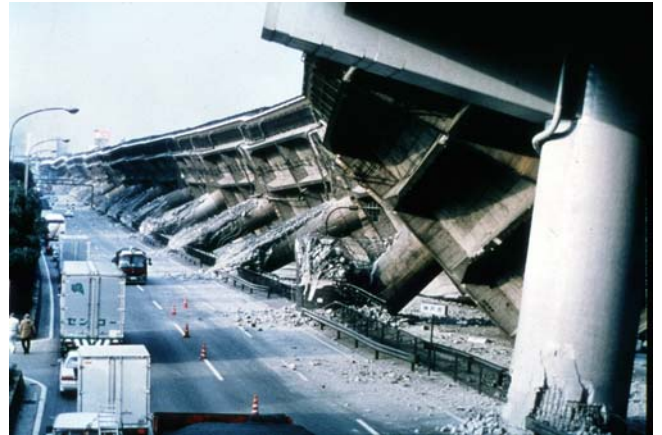
写真2右：このピルツ形式橋梁は、600mにわたり17基の橋脚が連続的に横倒しとなった。これら倒壊橋脚は、曲げひび割れからのせん断破壊、段落とし部での主鉄筋降伏からのせん断破壊（写真5左）、など、橋脚によって若干異なる破壊形式を呈していた。

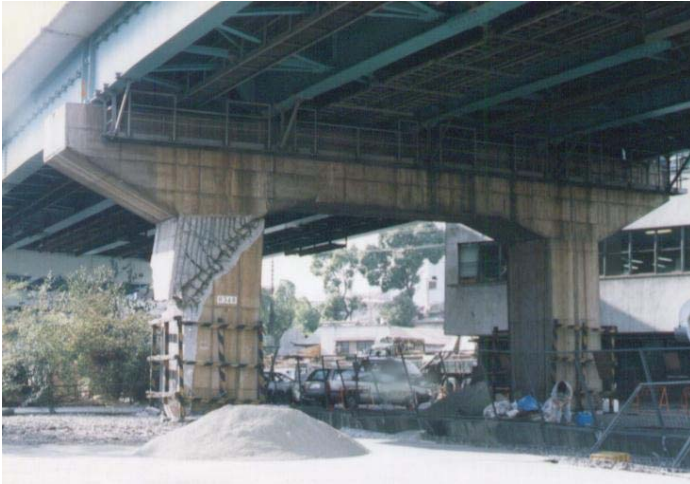
写真3 RC ラーメン橋脚の柱部の損傷

写真3：道路橋ラーメン橋脚の被災例で、せん断破壊で生じた典型的な斜めひび割れが見られる。橋軸直角方向の地震力（紙面右から左への揺動）によるせん断破壊と推察される。

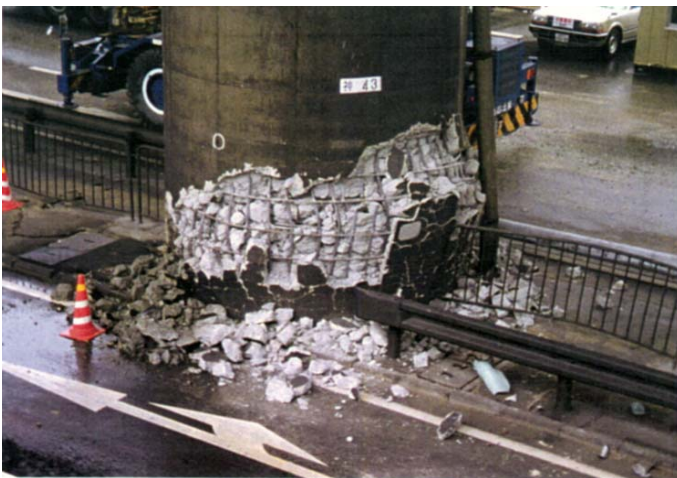
写真4 RC 橋脚基部での損傷

写真4：単柱式T型橋脚における基部での損傷の状況を例示したもの。曲げモーメントの繰返しにより柱基部に損傷が集中しており、曲げ破壊と推察される。また、かぶりコンクリートは剥離し、鉄筋内部のコアコンクリートも破壊している。小ブロック状のコンクリート片が特徴であり、実験室では見られないコンクリートの破壊である。

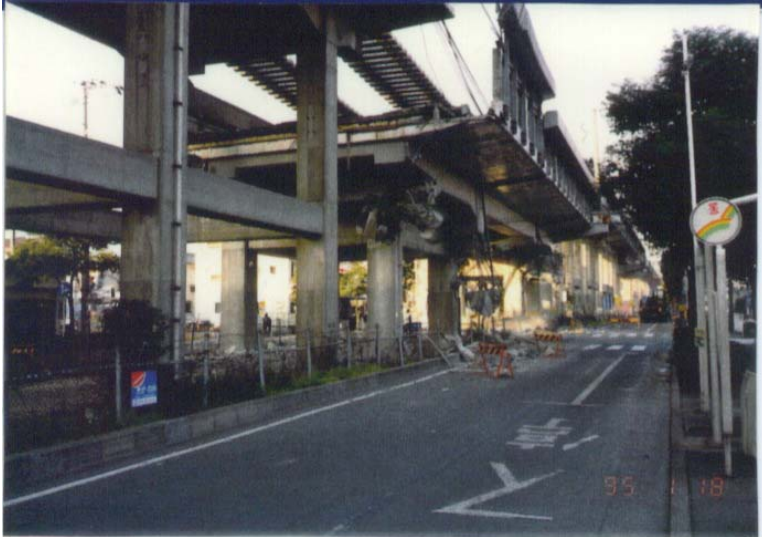
写真 5 RC ラーメン高架橋の被害

写真 5 : 3 径間 2 層 (中間梁付き) ラーメン高架橋で、2 層目の柱部にてせん断破壊している。このため、損傷した柱は支持能力を失い、2 層目が完全に崩壊。写真手前のラーメン高架橋は損傷がなく、このため、軌道部が中吊状態となった。

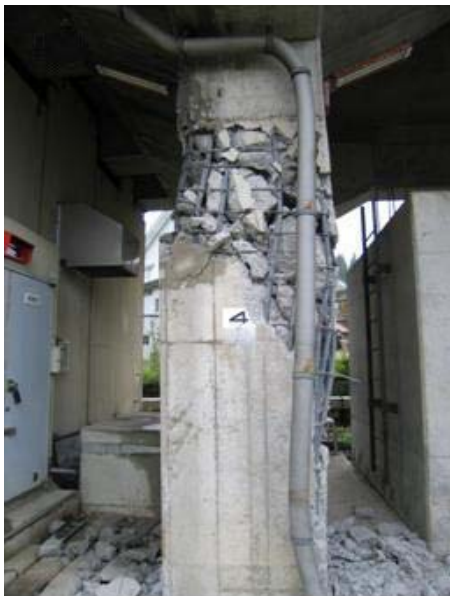
写真 6 RC ラーメン高架橋の被害例

写真 6 : 1 層式ラーメン構造であり、柱上部にて大きな損傷受け、これは橋軸方向の地震力によってせん断破壊が生じたと推察される。大きな斜めひび割れにそって柱が大きくずれ、主鉄筋がはらみ出し、内部のコアコンクリートも完全に破壊している。

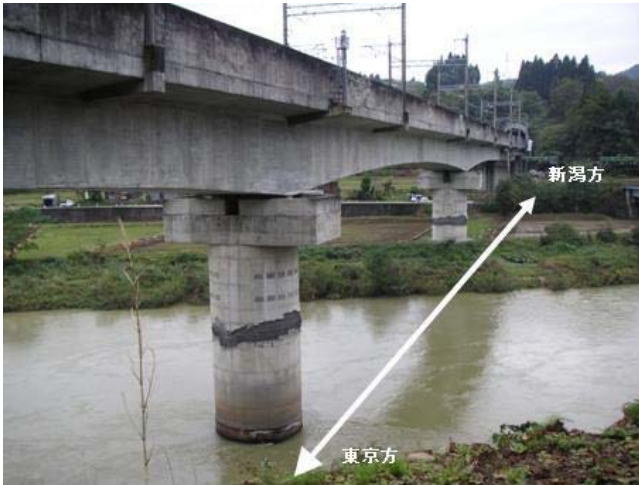
写真7 連続橋梁の被害  
(JR 上越新幹線/新潟県中越地震[4])

写真7：3径間連続PC箱桁橋における単柱式橋脚の被害。内側の軸方向鉄筋に段落としがあり、その付近でほぼ全周に渡り、かぶりコンクリートの剥落および軸方向鉄筋のはらみ出しが見られる。

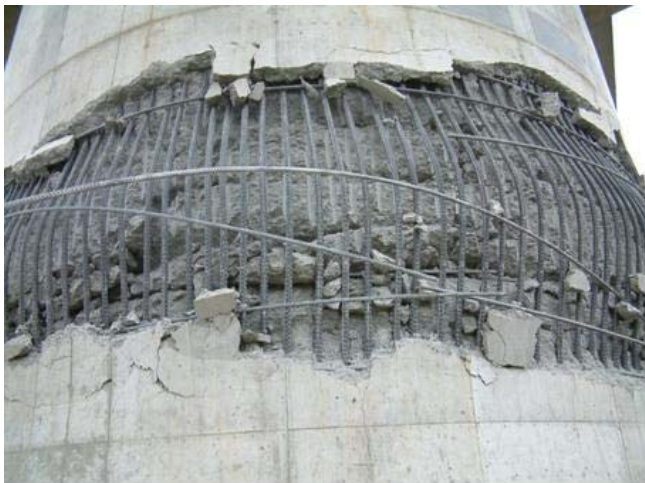
写真8 橋脚損傷部位の拡大  
(新潟県中越地震[4])

写真8：帯鉄筋は、フックなしの重ね継手によって定着されており、一部の帯鉄筋が落下している。帯鉄筋内のコアコンクリートも損傷が激しい。

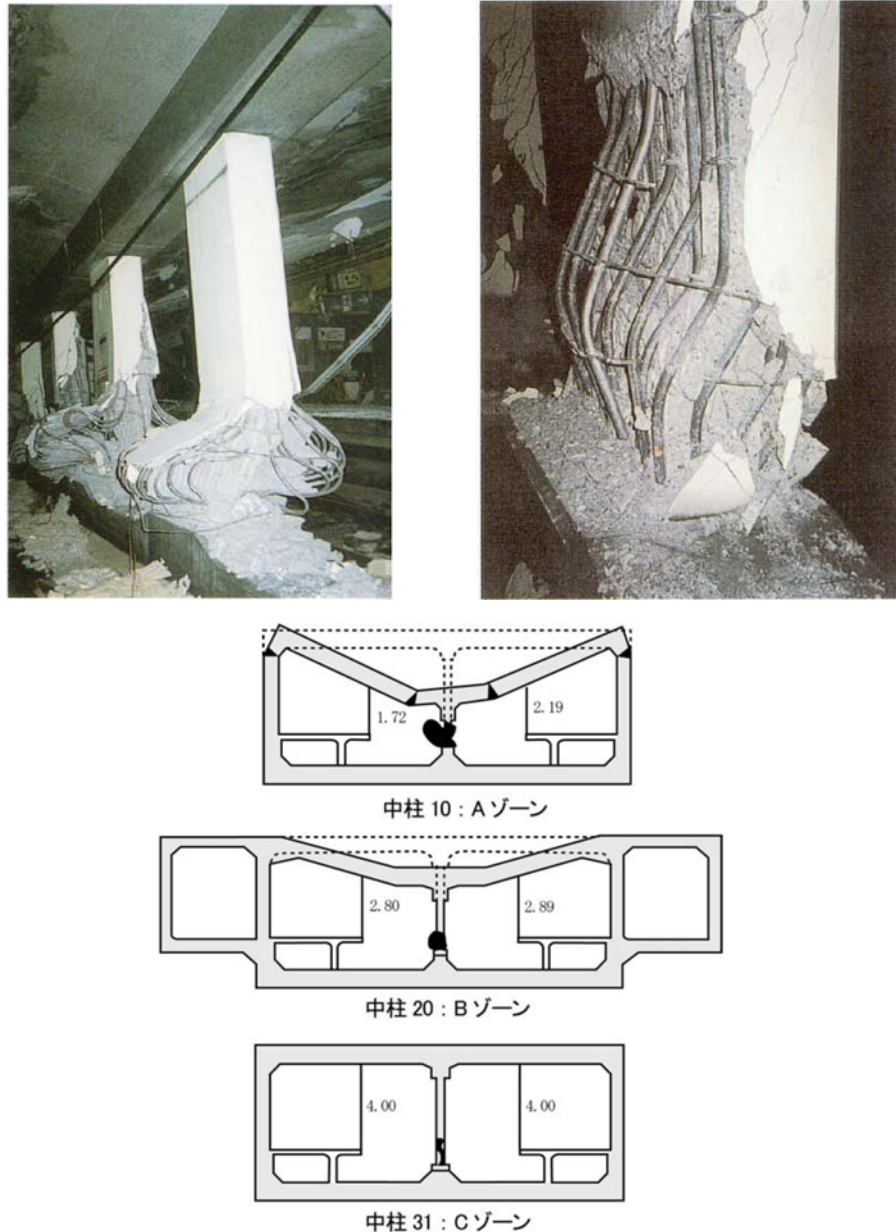
写真9 神戸高速鉄道線大開駅の被災[5]

ここでは、地下鉄駅舎部（軌道階）の中柱が線路方向に連続崩壊し、被害延長距離は120mに及んだ。これは、鉛直荷重支持部材の崩壊による空間保持機能の喪失であり、地中構造物としてほとんど前例がない。

写真9左：最も被害が激しい軌道階のAゾーンに位置するもので、中柱が完全に崩壊し、ほとんど原型を止めない。このため、上床階が下側に折れ曲がり最大2.9m沈下した[5]。

写真9右：横断面方向（路線直交方向）に損傷し、中柱基部(柱33)に斜めひび割れが認められ、せん断破壊と推察される。コンクリートが剥離し、鉄筋が露出/座屈し、垂直保持機能は喪失していると思われる。

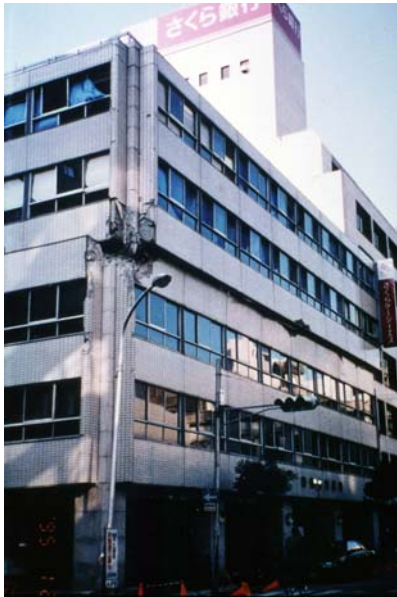
写真 10 : RC 造建物の中間層崩壊の例  
(兵庫県南部地震[2])

写真 10 : 4 層目のみ崩壊し、他の階には目立った損傷は見られない。特定の一層のみが崩壊するいわゆる中間層破壊であり、兵庫県南部地震では中層建物を中心に多く生じた。

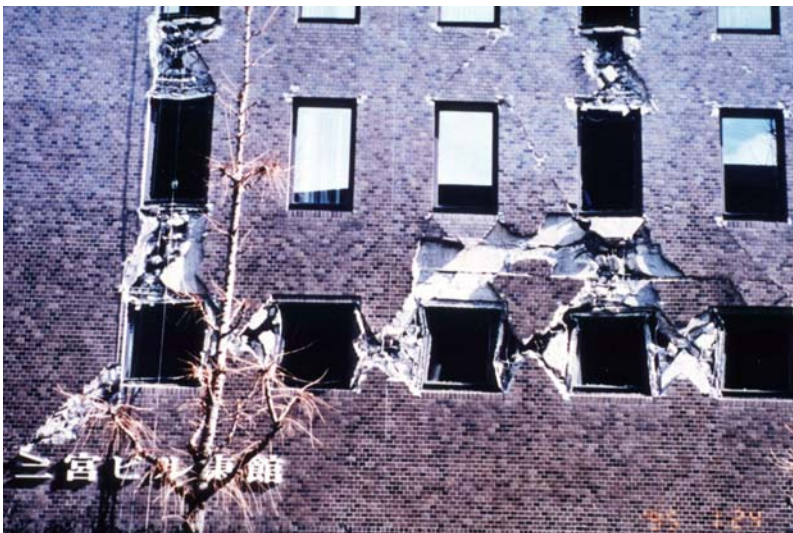
写真 11 : RC 造建物のせん断破壊の例  
(兵庫県南部地震[2])

写真 11 : 高さの低い窓に隣接している部材を中心に、せん断破壊に起因する多数の斜めひび割れが見られる。
