耐震 One Point Advice #4

地震被害に学ぶ

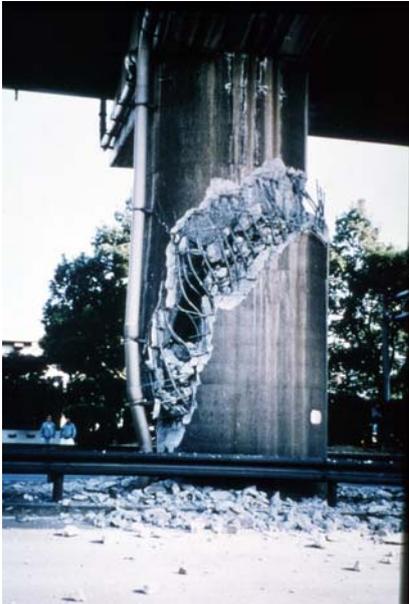
写真1 単柱式 RC 橋脚の被災：阪神高速 3 号神戸線/兵庫県南部地震
(提供：目黒公郎教授/東京大学[2])

写真1左は、矩形断面の単柱式橋脚（角柱）で、橋軸方向の地震力にて完全なせん断破壊となった。段落し位置付近から斜めひび割れが進展、拡大したものと推察される。橋面にて相当量沈下し、使用不能状態となったと思われる。

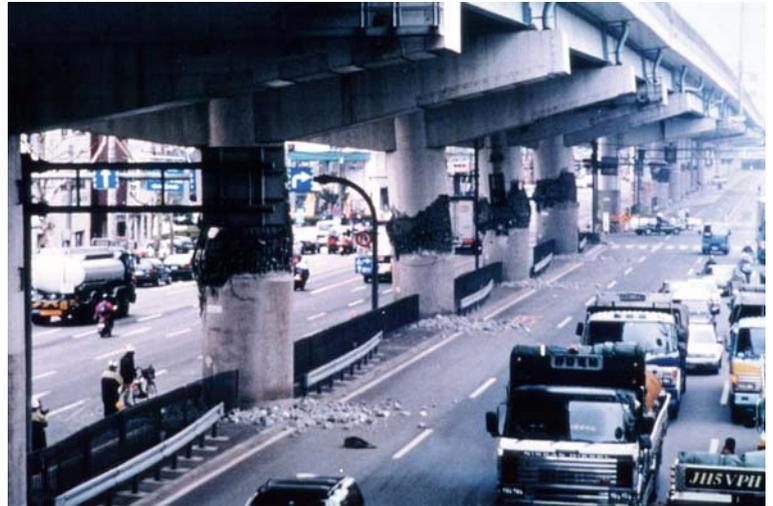
写真1右は、円形断面の T 型橋脚（丸柱）で、柱中部（段落し位置と思われる）にてかぶりコンクリートが剥落し、軸方向筋の座屈も見える。橋軸直交方向にやや傾斜（残留変形）しているが、かろうじて自立はしている。

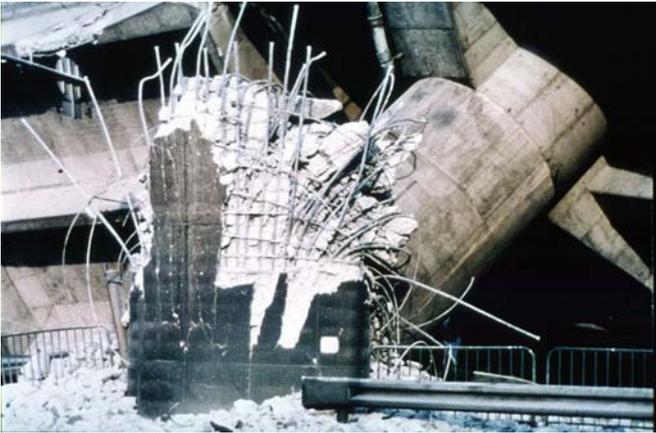
写真2：ピルツ形式橋梁の倒壊/兵庫県南部地震

写真2左：柱中間部の段落し付近にて斜めひび割れが誘発され、せん断破壊が生じたと推察される。さらに、軸方向鉄筋が圧接部で破断したため、倒壊に至ったと考えられる。同じ高さ位置における軸方向筋の破断（圧接部と思われる）、およびばらけた帯鉄筋を見ることができる。

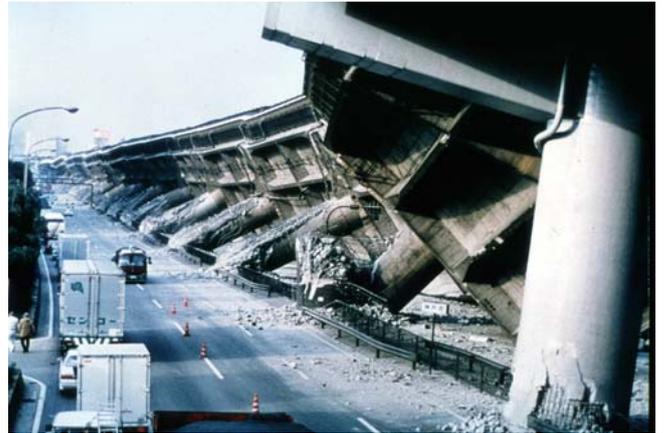
写真2右：このピルツ形式橋梁は、600mにわたり17基の橋脚が連続的に横倒しとなった。これら倒壊橋脚は、曲げひび割れからのせん断破壊、段落とし部での主鉄筋降伏からのせん断破壊（写真5左）、など、橋脚によって若干異なる破壊形式を呈していた。

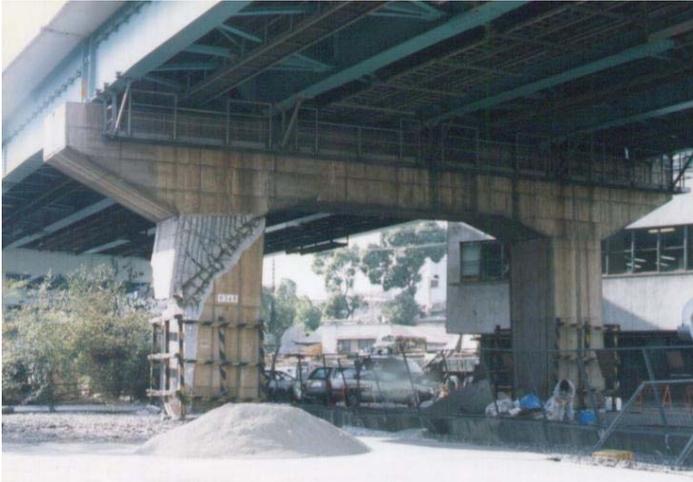
写真3 RC ラーメン橋脚の柱部の損傷

写真3：道路橋ラーメン橋脚の被災例で、せん断破壊で生じた典型的な斜めひび割れが見られる。橋軸直角方向の地震力（紙面右から左への揺動）によるせん断破壊と推察される。

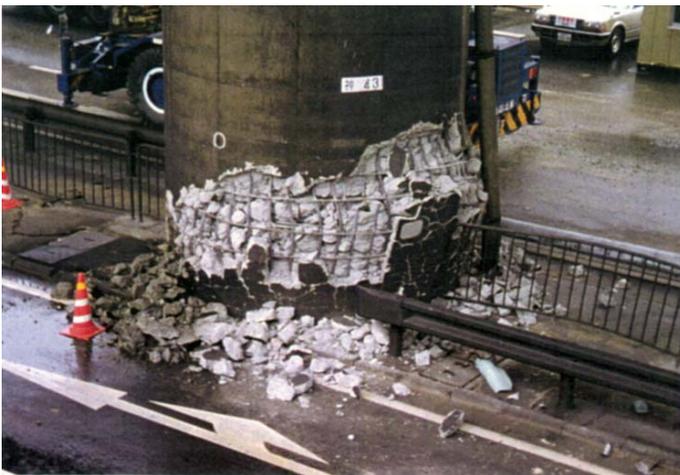
写真4 RC 橋脚基部での損傷

写真4：単柱式T型橋脚における基部での損傷の状況を例示したもの。曲げモーメントの繰返しにより柱基部に損傷が集中しており、曲げ破壊と推察される。また、かぶりコンクリートは剥離し、鉄筋内部のコアコンクリートも破壊している。小ブロック状のコンクリート片が特徴であり、実験室では見られないコンクリートの破壊である。

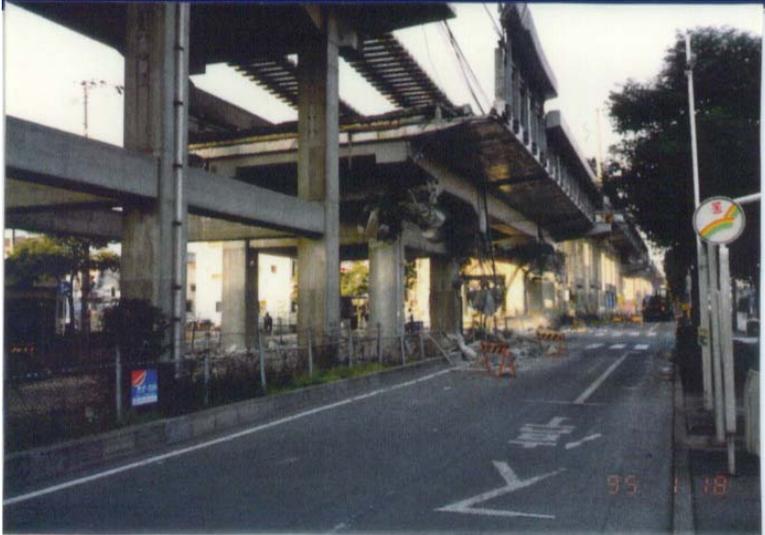
写真 5 RC ラーメン高架橋の被害

写真 5 : 3 径間 2 層 (中間梁付き) ラーメン高架橋で、2 層目の柱部にてせん断破壊している。このため、損傷した柱は支持能力を失い、2 層目が完全に崩壊。写真手前のラーメン高架橋は損傷がなく、このため、軌道部が中吊状態となった。

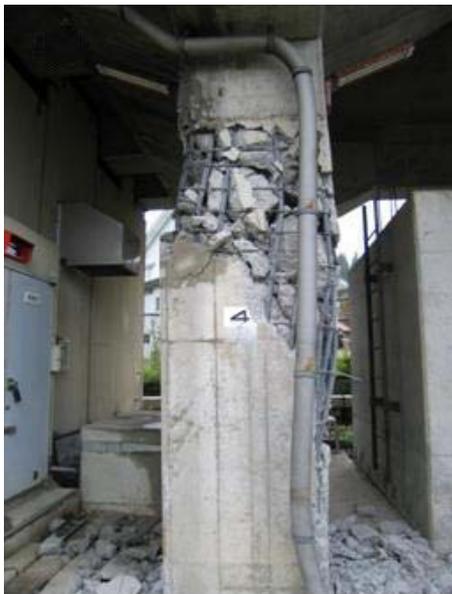
写真 6 RC ラーメン高架橋の被害例

写真 6 : 1 層式ラーメン構造であり、柱上部にて大きな損傷受け、これは橋軸方向の地震力によってせん断破壊が生じたと推察される。大きな斜めひび割れにそって柱が大きくずれ、主鉄筋がはらみ出し、内部のコアコンクリートも完全に破壊している。

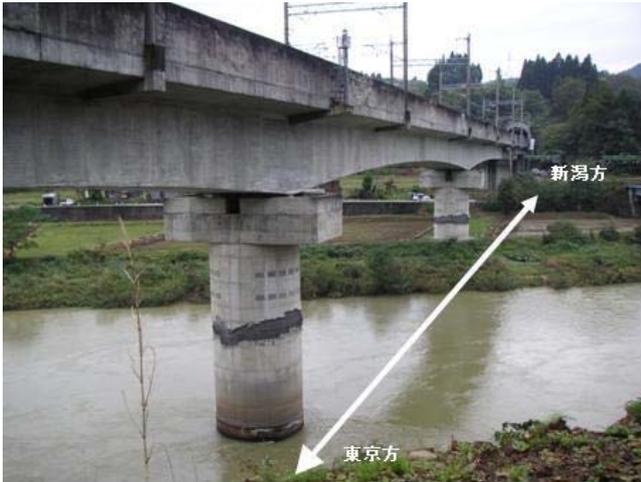
写真7 連続橋梁の被害
(JR 上越新幹線/新潟県中越地震[4])

写真7：3径間連続PC箱桁橋における単柱式橋脚の被害。内側の軸方向鉄筋に段落としがあり、その付近でほぼ全周に渡り、かぶりコンクリートの剥落および軸方向鉄筋のはらみ出しが見られる。

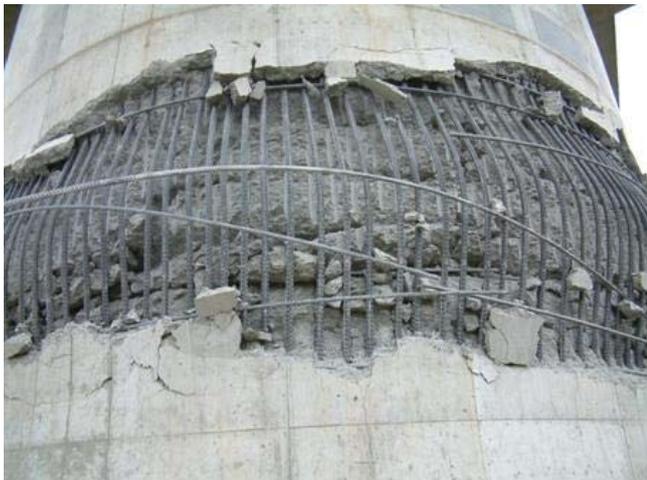
写真8 橋脚損傷部位の拡大
(新潟県中越地震[4])

写真8：帯鉄筋は、フックなしの重ね継手によって定着されており、一部の帯鉄筋が落下している。帯鉄筋内のコアコンクリートも損傷が激しい。

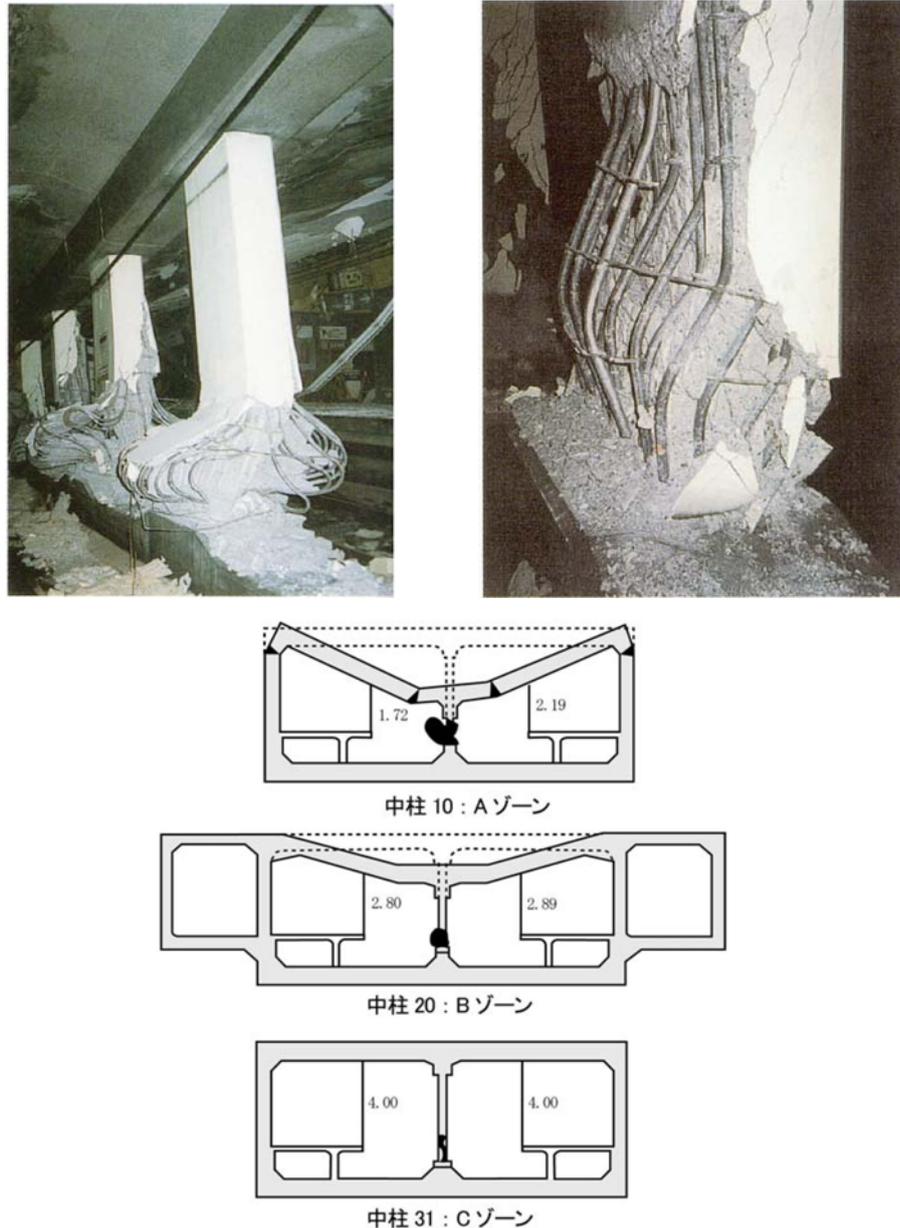
写真9 神戸高速鉄道線大開駅の被災[5]

ここでは、地下鉄駅舎部（軌道階）の中柱が線路方向に連続崩壊し、被害延長距離は120mに及んだ。これは、鉛直荷重支持部材の崩壊による空間保持機能の喪失であり、地中構造物としてほとんど前例がない。

写真9左：最も被害が激しい軌道階のAゾーンに位置するもので、中柱が完全に崩壊し、ほとんど原型を止めない。このため、上床階が下側に折れ曲がり最大2.9m沈下した[5]。

写真9右：横断面方向（路線直交方向）に損傷し、中柱基部(柱33)に斜めひび割れが認められ、せん断破壊と推察される。コンクリートが剥離し、鉄筋が露出/座屈し、垂直保持機能は喪失していると思われる。

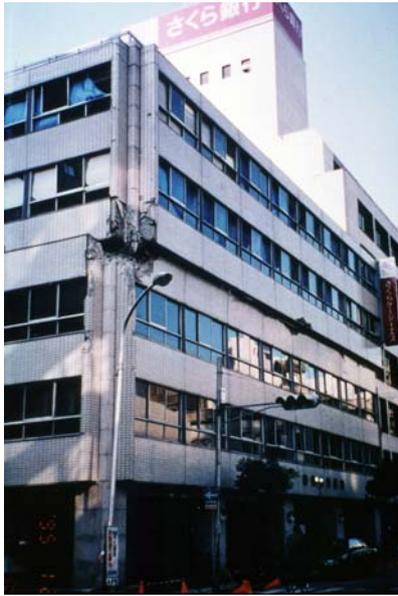
写真 10 : RC 造建物の中間層崩壊の例
(兵庫県南部地震[2])

写真 10 : 4 層目のみ崩壊し、他の階には目立った損傷は見られない。特定の一層のみが崩壊するいわゆる中間層破壊であり、兵庫県南部地震では中層建物を中心に多く生じた。

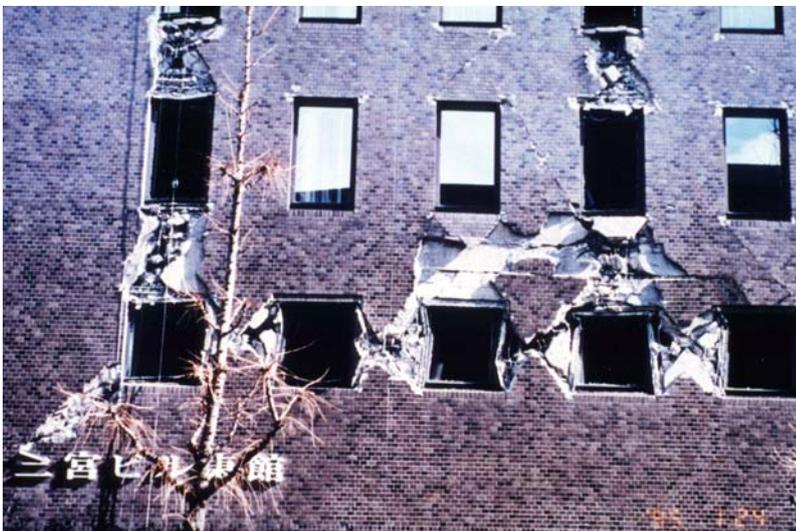
写真 11 : RC 造建物のせん断破壊の例
(兵庫県南部地震[2])

写真 11 : 高さの低い窓に隣接している部材を中心に、せん断破壊に起因する多数の斜めひび割れが見られる。
