## 耐震 One Point Advice #4

### 地震被害に学ぶ

耐震工学/Phase1 として位置付けた地震被害について、貴重な事例を紹介/考察する。国内の主要な地震被害調査のうち鉄筋コンクリート構造物の被害事例を引用したもので、被災状況を仔細に観察し、耐震工学上の要点を見直してみよう。ここでは、道路橋、鉄道橋、地中構造物など写真 1～写真 11 まで 14 点の画像を提示する。

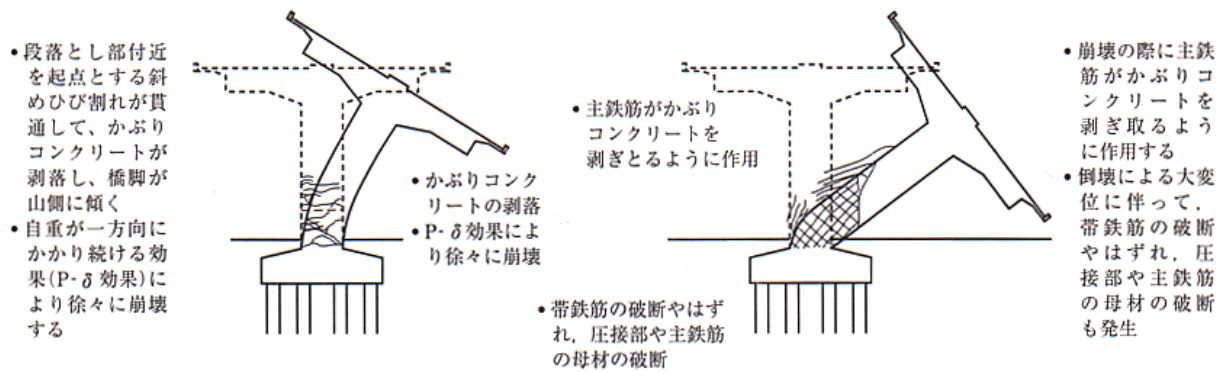
橋脚倒壊のメカニズム

写真2：ピルツ形式橋梁の倒壊/兵庫県南部地震

写真2左：柱中間部の段落し付近にて斜めひび割れが誘発され、せん断破壊が生じたと推察される。さらに、軸方向鉄筋が圧接部で破断したため、倒壊に至ったと考えられる。同じ高さ位置における軸方向筋の破断（圧接部と思われる）、およびばらけた帯鉄筋を見ることができる。

写真2右：このピルツ形式橋梁は、600mにわたり17基の橋脚が連続的に横倒しとなった。これら倒壊橋脚は、曲げひび割れからのせん断破壊、段落とし部での主鉄筋降伏からのせん断破壊（写真5左）、など、橋脚によって若干異なる破壊形式を呈していた。
